# Meisterwerkstatt für Möbelrestaurierung

## Restaurierung eines Zylinderbureaus

Dokumentation

| 1.1 | <b>Gegenstand:</b> Zylinderbureau | | <b>Holz</b> |

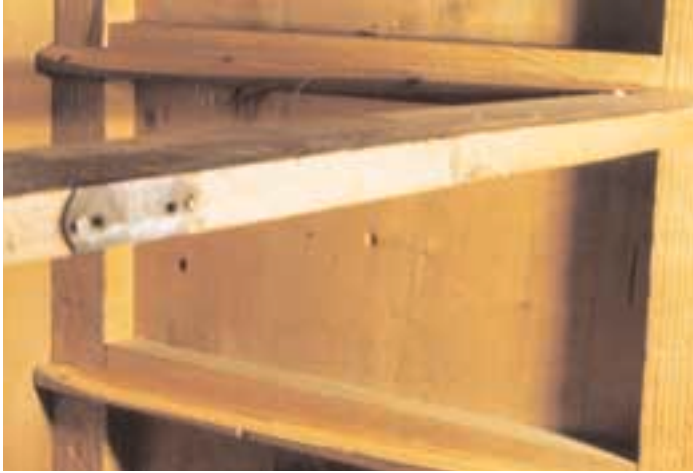
**Abb. 8** Vorzustand – Laufleisten Mitte rechts

Das Möbel war in einem schlechten Zustand im Allgemeinen und durch eine völlig unfachgerechte Restaurierung im Besonderen nahezu ruiniert. Es bestanden erhebliche Gebrauchsspuren an den Lauf-, Streich- und Kippleisten sowie an den Schubkästen selbst.

- Entfernung der Rückwand und der Arretierung des Zylinders.
- Herausnahme aller beweglichen und lösbaren Teile.
- Neuverleimung der lockeren Klotzfüße.
- Verleimung der Schubkastenböden und passendes Einschleiben in die Nut.
- Bearbeitung der tiefen Laufspuren an den Laufflächen der Schübe und ausgleichen durch aufgesetztes Eichenholz.

- Entfernung des Rahmens, der sämtliche Lauf- und Streichleisten der Schübe hält.
- Ausgeschliffene Bereiche wurden bearbeitet und ergänzt, fehlende Leisten erneuert und verleimt.

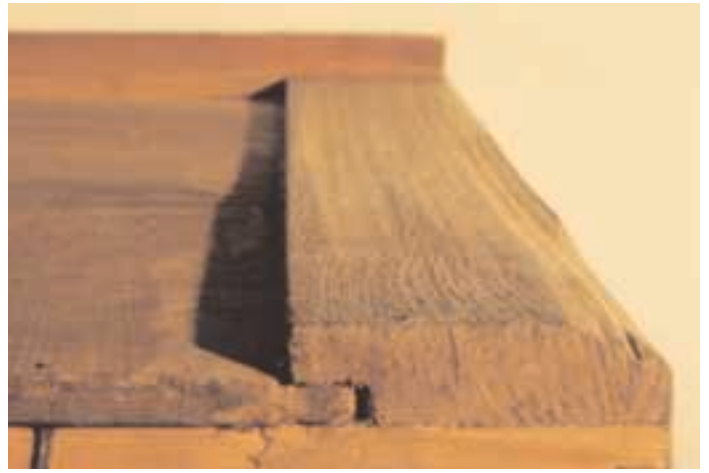
**Abb. 9** Vorzustand – Schubkastenlaufleiste

Abgesehen von neueren Furnierschäden am gesamten Korpus mußte die gesamte vorhergegangene Furnierreparatur wieder entfernt werden. Das Furnier war völlig unfachmännisch eingesetzt worden (z. B. quer zur Maserung).

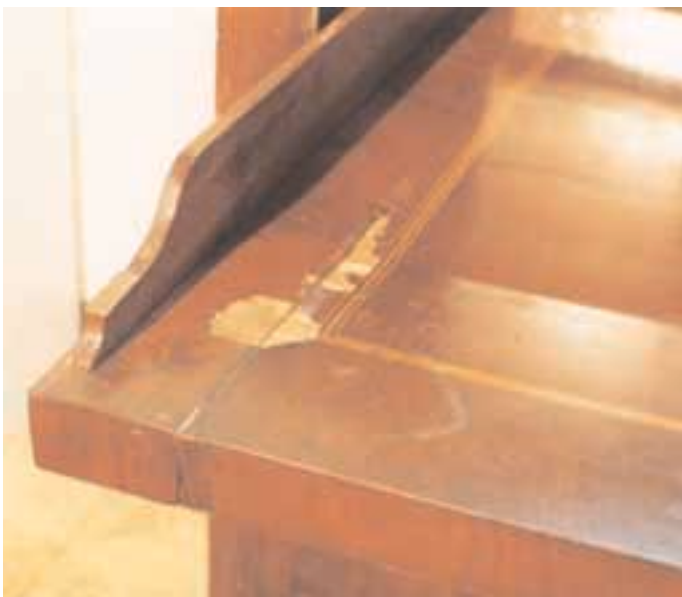
**Abb. 10** Vorzustand – Schreibplatte oben

Die Schreibplatte ist durch mangelhafte Holz Auswahl stark geschwunden und an den Leimfugen gebrochen, sodaß am Deckfurnier Risse entstanden. Der größte Furnierschaden lag auf dem Zylinder links der Symmetrieachse der gestürzten Furniere auf dem zweiten Blatt. Eine Längskrümmung des Zylinders nach innen verhinderte eine einwandfreie Verriegelung.

- Die Schubkästen wurden neu angeschlagen.
- Die Schreibplatte wurde am Bruch von unten über eine Breite von 15 cm ausgefräst, eben aufgespannt und mit Fremdholz neu verleimt.
