# Meisterwerkstatt für Möbelrestaurierung

## Restaurierung eines Zylinderbureaus

Dokumentation

| 1.1 | <b>Gegenstand:</b> Zylinderbureau | | <b>Holz</b> |

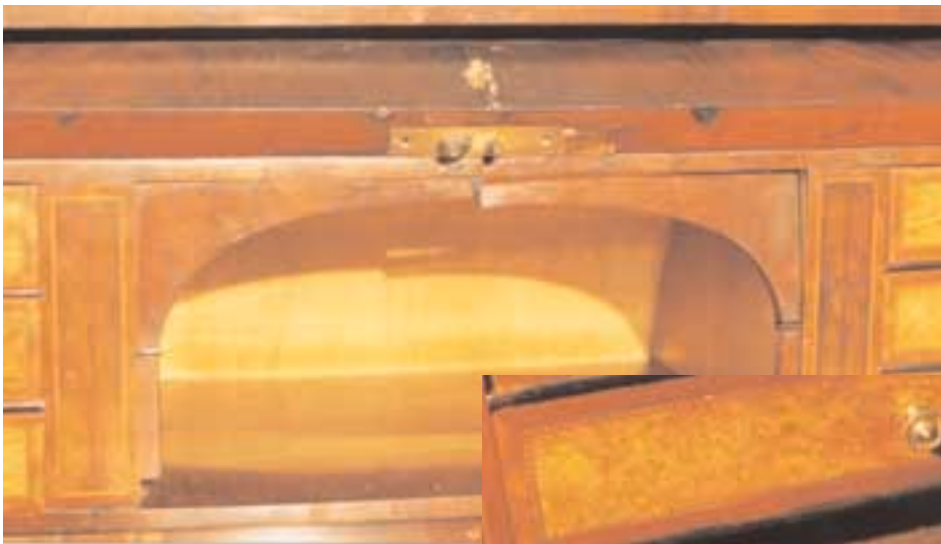
**Abb. 6** *Vorzustand – Innenleben Torbogen*

Das Innenleben weist zwei Geheimfächer auf, die beim Herausziehen der hinter den jeweilig angrenzenden Stützen des Torbogens befindlichen kleinen Drahtstifte zum Öffnen freigegeben werden. In der

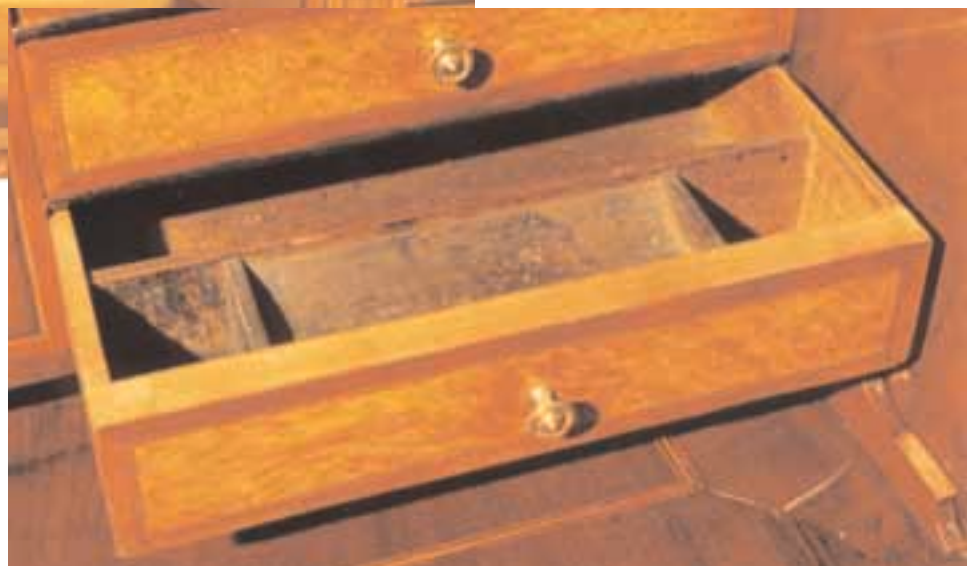
**Abb. 7** *Vorzustand – Federhalter Schublade*

rechten unteren Schublade des Innenlebens befindet sich eine kleine Unterteilung für zwei kleine Tintenfäßchen und Schreibfedern.
